# Michaëlskerk Koudekerke

## Bouwhistorische verkenning

BWZ adviseurs en architecten

mei 2019

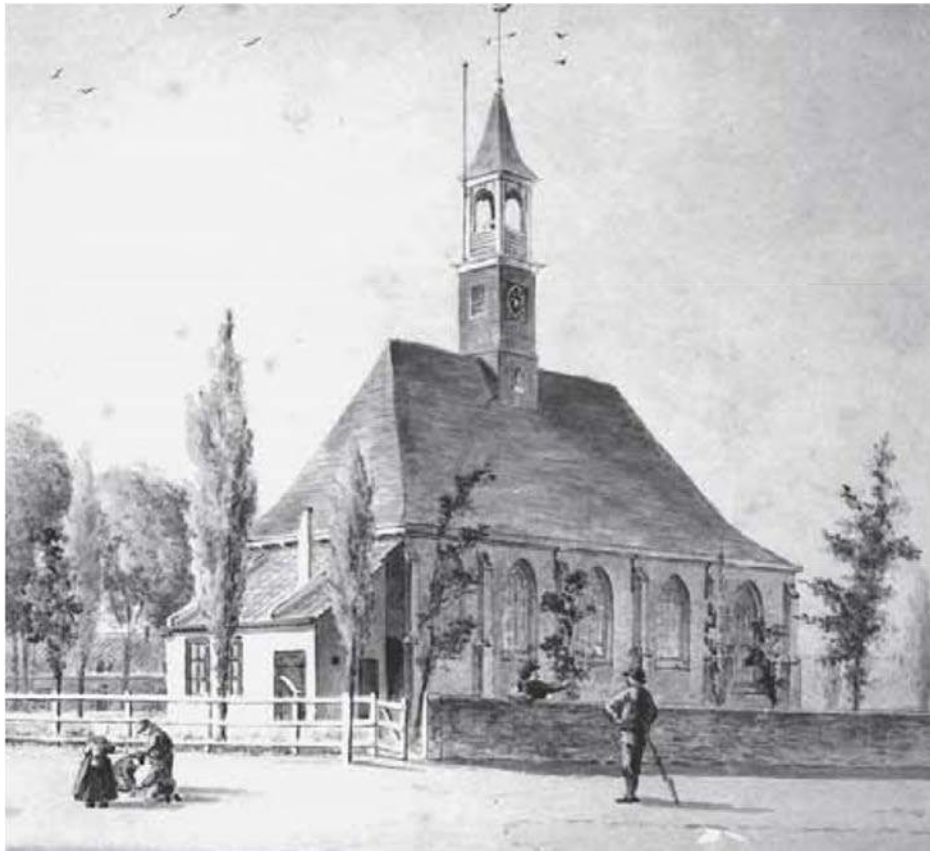
(10) J.W. Worrel, 1857, bron: Zeeuws archief

Een aquarel van J. Worrel uit 1857 (10) toont de verbouwde en uitgebreide, maar nog steeds onder een lessenaarsdak gelegen, consistorie, nu echter hoger en van ruime vensters voorzien.

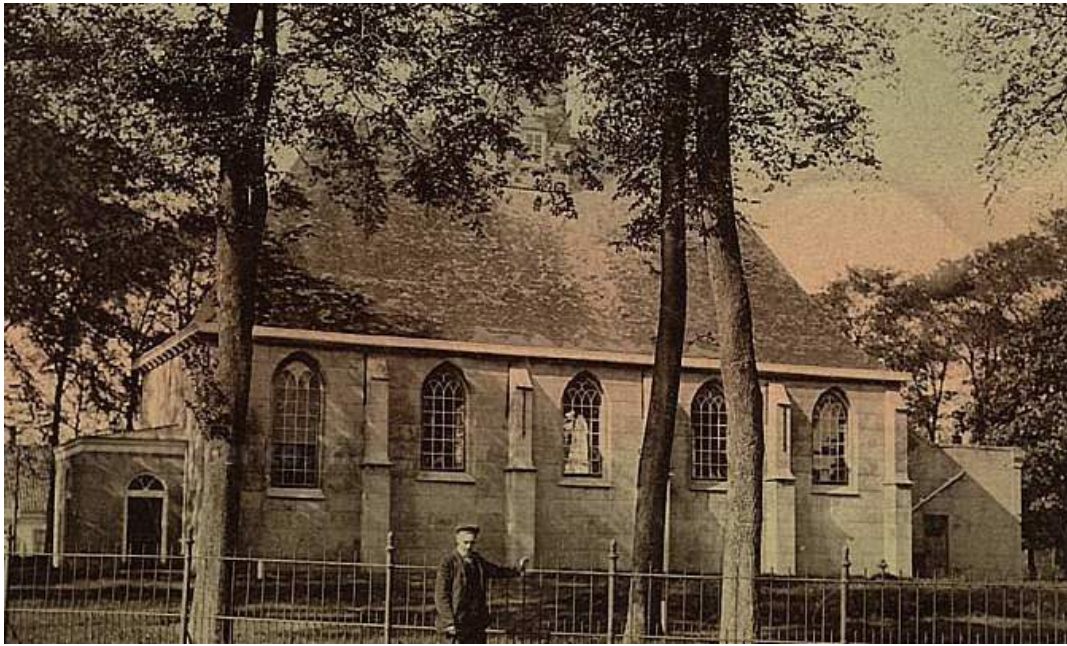
(11) fragm. oude ansicht omstreeks 1905

De genoemde aanbouw aan de westelijke kopgevel wordt pas weergegeven op oude foto's. Onderstaande foto van rond 1905 (11) toont dit eenvoudige gebouwtje zoals dat ook op de bestaande toestand tekening voor de verbouw in 1952 nog staat afgebeeld. Zowel enkele zijdeuren als de dubbele deuren in de westgevel gaven toegang tot een portaal van waaruit de kerkzaal zowel als de galerij bereikbaar waren.

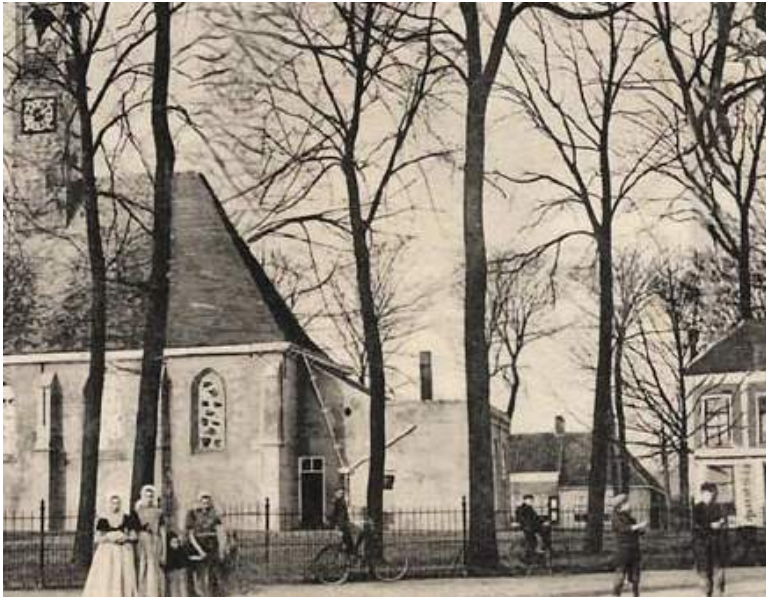
(12) consistorie omstreeks 1905

In 1866 wordt de aanbouw met consistoriekamer uitgebreid en verbouwd met sobere neogotische ramen in de oostgevel. Het gepleisterde gebouw wordt voorzien van een plat dak met een schuine aankapping tot aan de kerkgoet om de toegang tot het kerkdak mogelijk te houden. De nis aan de noordgevel met de dak-toegang blijft behouden (12).

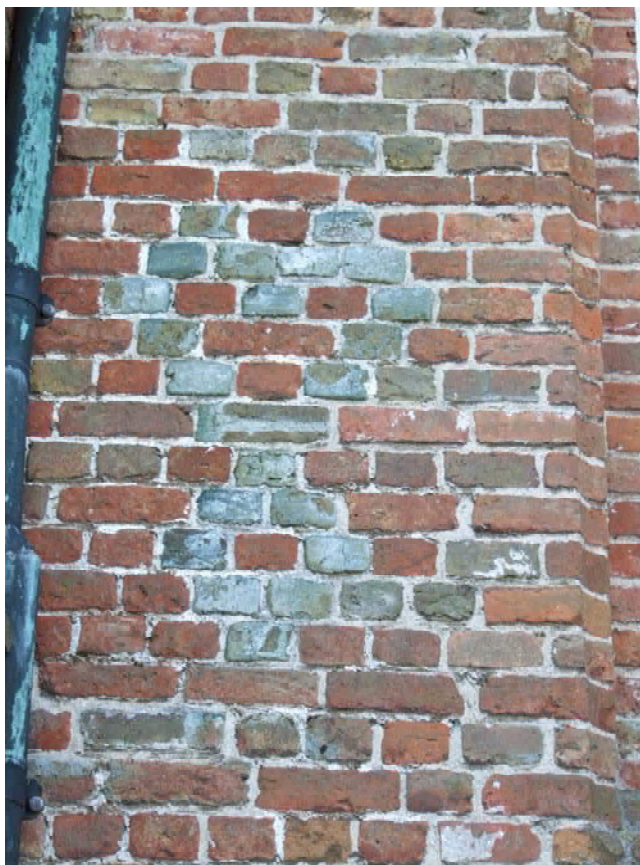
(13) merkteken noordgevel

De noord- en zuidgevels zijn opgetrokken uit rode moppen, vermengd met veel groen verglaasde stenen met afmetingen van ca. 70/80x110/120x 230/240mm in een vrij regelmatig kruisverband en voorzien van steunberen. De steunberen zijn in verband met het muurwerk gemetseld. In de noordgevel naast het westelijke vensters is een zogenaamd metselteken in groenverglaasde koppen ingemetseld (13).

De betekenis van dergelijke merken is doorgaans niet bekend. De tekens werden toegepast vanaf de middeleeuwen tot in de 19<sup>de</sup> eeuw. Wel heeft onderzoek uitgewezen dat deze in kerkelijke gebouwen van na de Reformatie niet meer werden aangebracht <sup>7</sup>. Op basis van deze gegevens kan worden aangenomen dat de beide langshevels restanten van de oude gotische kerk betreffen die bij de verbouw rond 1624 zijn gehandhaafd en hergebruikt. De toegepaste baksteen bestaat nagenoeg geheel uit primair toegepaste steen (geen hergebruik waarbij door breuk vaak veel koppen en drieklezoren worden toegepast) met een redelijke maatvastheid die goed mogelijk 15<sup>de</sup> eeuws kan zijn.

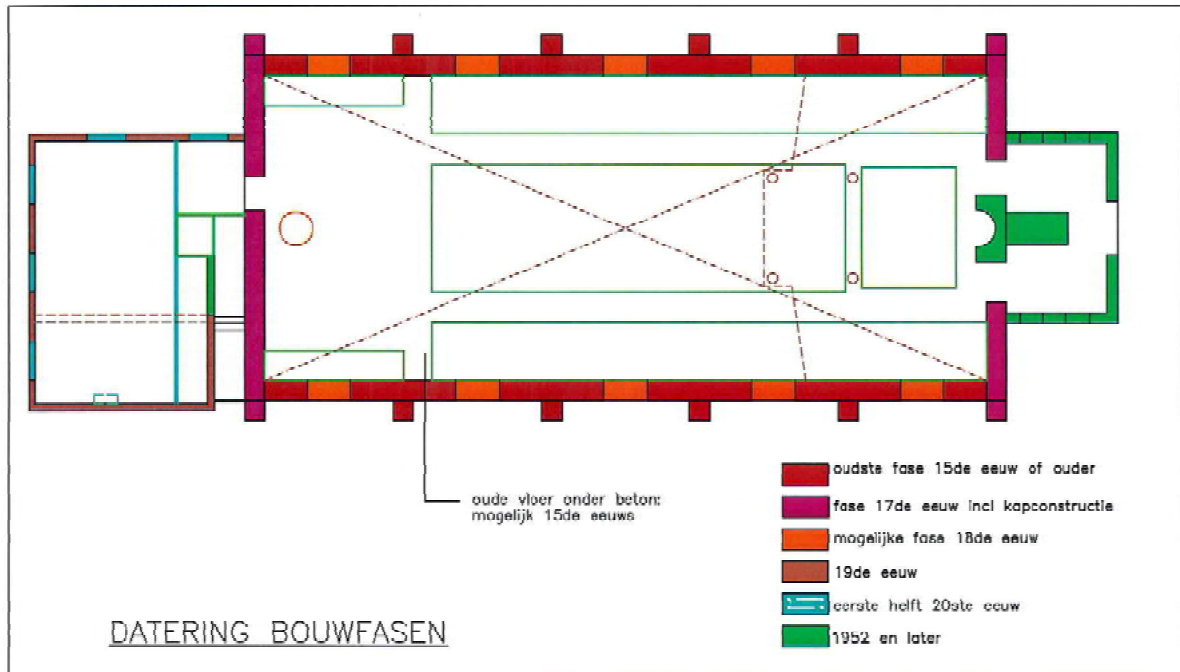
(14) Verbeelding bouwfases

De aangegeven datering (19<sup>de</sup> eeuw) van het plafond heeft betrekking op de constructie, de houten afwerking is recent en is in de loop der tijd enkele malen vervangen.

Voor de galerij geldt dat deze als element 19<sup>de</sup> eeuw zal zijn, de huidige uitvoering en afwerking dateert echter voor een groot gedeelte uit de 50er jaren van de 20<sup>ste</sup> eeuw.

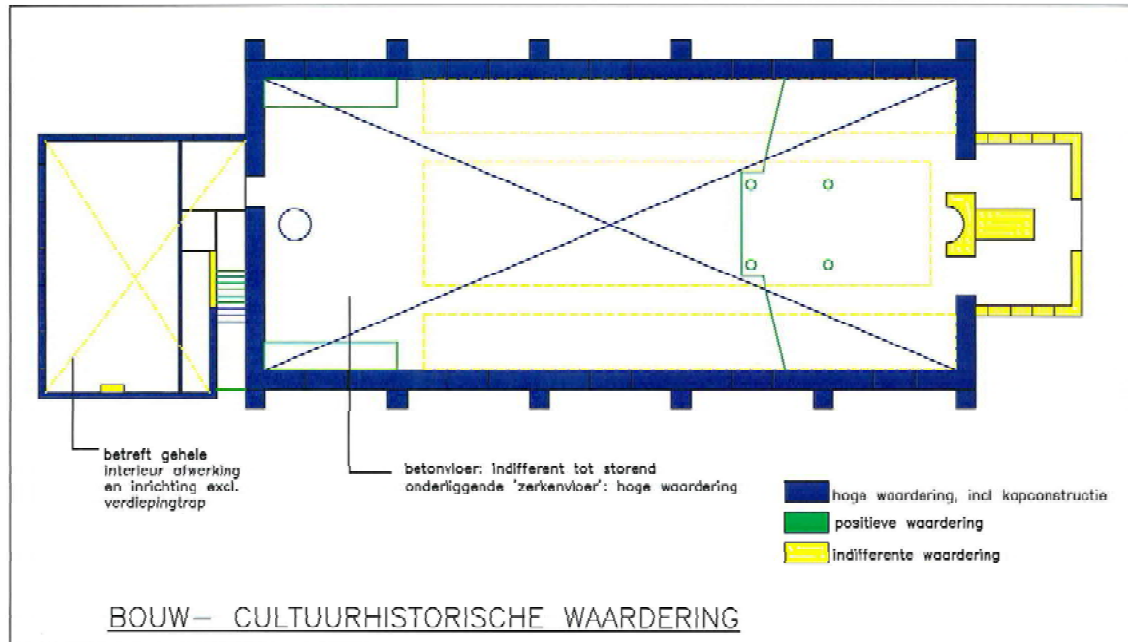
(15) Verbeelding van de historische waarden (zie ook omschrijving!)

Hoge waarde:

- Het gehele casco van de kerk, incl. toren: gevels met vensters, kap met kapconstructie en toren.
- Plafond van de kerkzaal als vorm, de betimmering dateert uit de 60er jaren van de 20<sup>ste</sup> eeuw.
- Herplaatste oude 'zerken' uit de oorspronkelijke vloer, nu in het dooptuin-gedeelte. Of er zich nog zerken onder de nieuwe betonvloer bevinden is onbekend, het is te adviseren dit zodra mogelijk, nader te onderzoeken. Tot er nadere resultaten zijn dient te worden uitgegaan van potentieel hoge waarde.
- Preekstoel, met name objectwaarde en vanwege de historische positionering
- Orgel, met name object waarde en als kenmerkend kerkonderdeel in de zich ontwikkelende protestantse kerkgemeenschap.
- Muurwerk/gevels en vensters van de consistorie behorend bij de 19<sup>de</sup> en begin 20<sup>ste</sup> eeuwse bouwfasen toen de huidige bouw ontstond.

Positieve waarde:

- De galerij, als object, de 50er jaren afwerking is indifferent.
- De (restanten) van de kerkenraadsbanken aan weerszijden van de preekstoel: hoewel het hier betrekkelijk jonge elementen betreft is de positionering voor het historische beeld van het kerkinterieur van waarde
- De opgang met trap naar de kap, zowel het gedeelte in de consistorie als het deel boven de preekstoel, als bijzondere oplossing om de kap en de toren welke laatste in handen van de burgerlijke gemeente is en was bereikbaar te maken op een, van de kerkzaal afgescheiden manier.

Indifferente waarde:

- bankenplan muv de restanten van de hiervoor genoemde kerkenraadsbanken. Het huidige bankenplan heeft in wezen vrijwel geen relatie met de oorspronkelijke en kenmerkende bankenopzet in een post-reformatie kerk maar is in feite geheel neutraal gericht op de preekstoel

- de gehele entree aanbouw aan de westgevel incl. galerij trapopgang: weliswaar in bouwtrant onopvallend aangepast maar zonder bouw- of cultuurhistorisch waardevolle kenmerken.
- De kachelnis-invulling uit 1952 in de 'oorspronkelijke' muursparing onder de galerijtrap.
- De gehele inrichting en afwerking van het consistorie-interieur m.u.v. de op de verbeelding weergegeven scheidingswanden die bij de vroeg 20<sup>ste</sup> eeuwse indeling behoren.
