ARTEFACT! RAPPORT 494

Koudekerke Dorpsplein 1

Gemeente Veere

Inventariserend Veldonderzoek door middel van proefsleuven

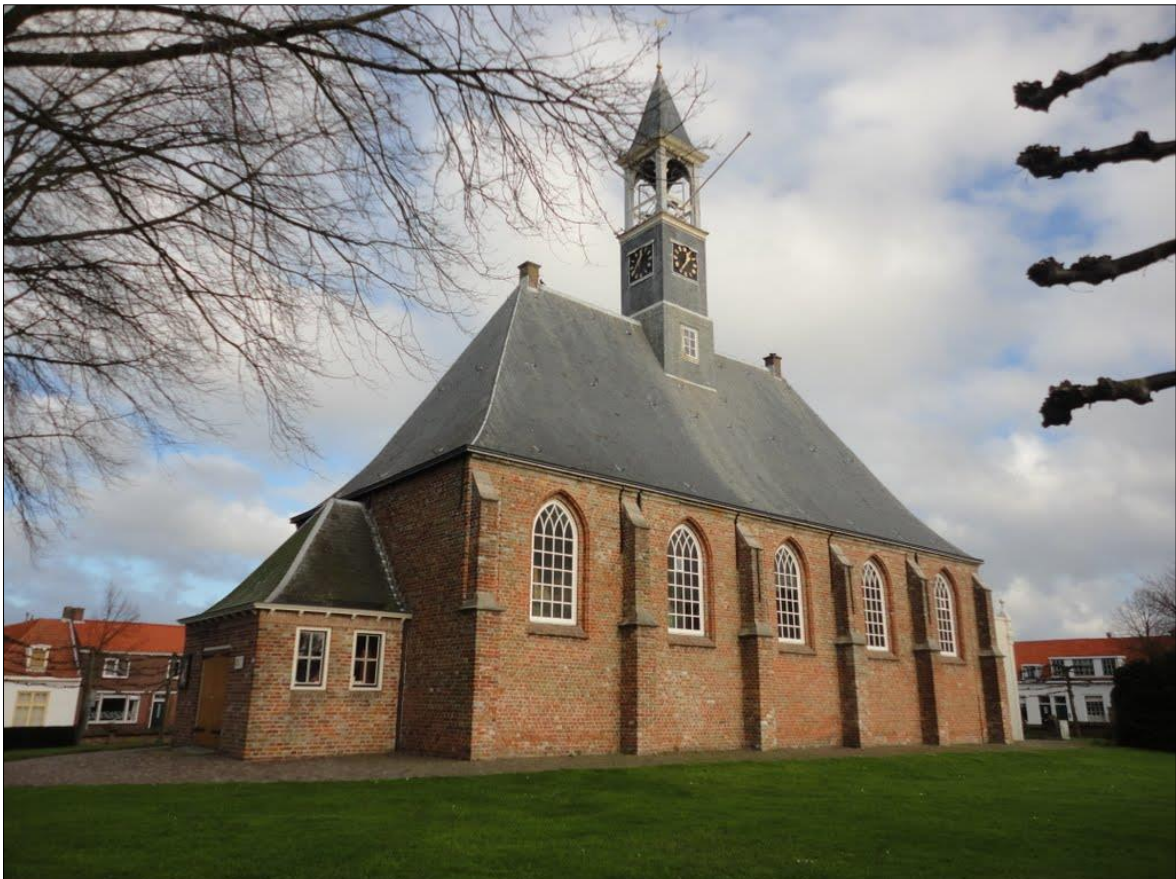
Afbeelding 4 Het exterieur van de Michaëlskerk te Koudekerke. De foto is in noordwestelijke richting genomen.
Bron: mapio.net © rdnjc.

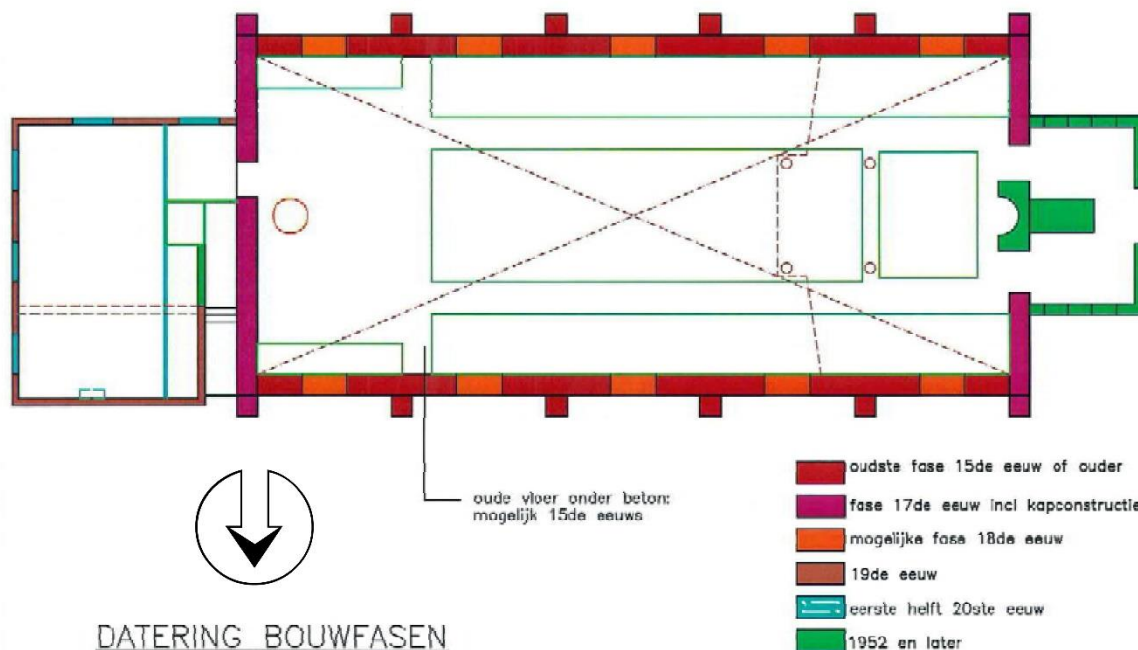
Afbeelding 5 Plattegrond van de Michaëlskerk met de aanduiding van de verschillende bouwfases. Bron: Sinke 2019.

Vermoedelijk was de eerste kerk van Koudekerke een houten kerk of kapel, gebouwd in de 12^{de} eeuw. Archeologische of historische gegevens hierover ontbreken echter. In de 14^{de} of 15^{de} eeuw is een stenen kerk gebouwd, de voorganger van de huidige kerk. Deze gotische kerk bestond uit een toren aan de westzijde, op de plaats van het huidige entreeportaal, een laag middenschip en een hoger koor aan de oostzijde, op de plaats van de huidige consistorie.

Na de verwoesting van deze kerk tijdens de Tachtigjarige Oorlog in 1572-1574, is de kerk in de eerste helft van de 17^{de} eeuw herbouwd. Daarbij is het oude middenschip hergebruikt. De beide lengtegevels (noord en zuid) zijn overblijfselen van de oude gotische kerk; de kerkvloer zal eveneens hergebruikt zijn geweest. In de 18^{de}, 19^{de} en 20^{ste} eeuw heeft de kerk diverse verbouwingen en renovaties ondergaan. De huidige consistorie is in de 19^{de} eeuw gebouwd; deze is deels onderkelderd. Daarvoor was hier een aanbouw die dienstdeed als brandspuithuis en gevangenhuis. Het huidige entreeportaal aan de westzijde dateert uit 1952 en had een kleinere voorganger.

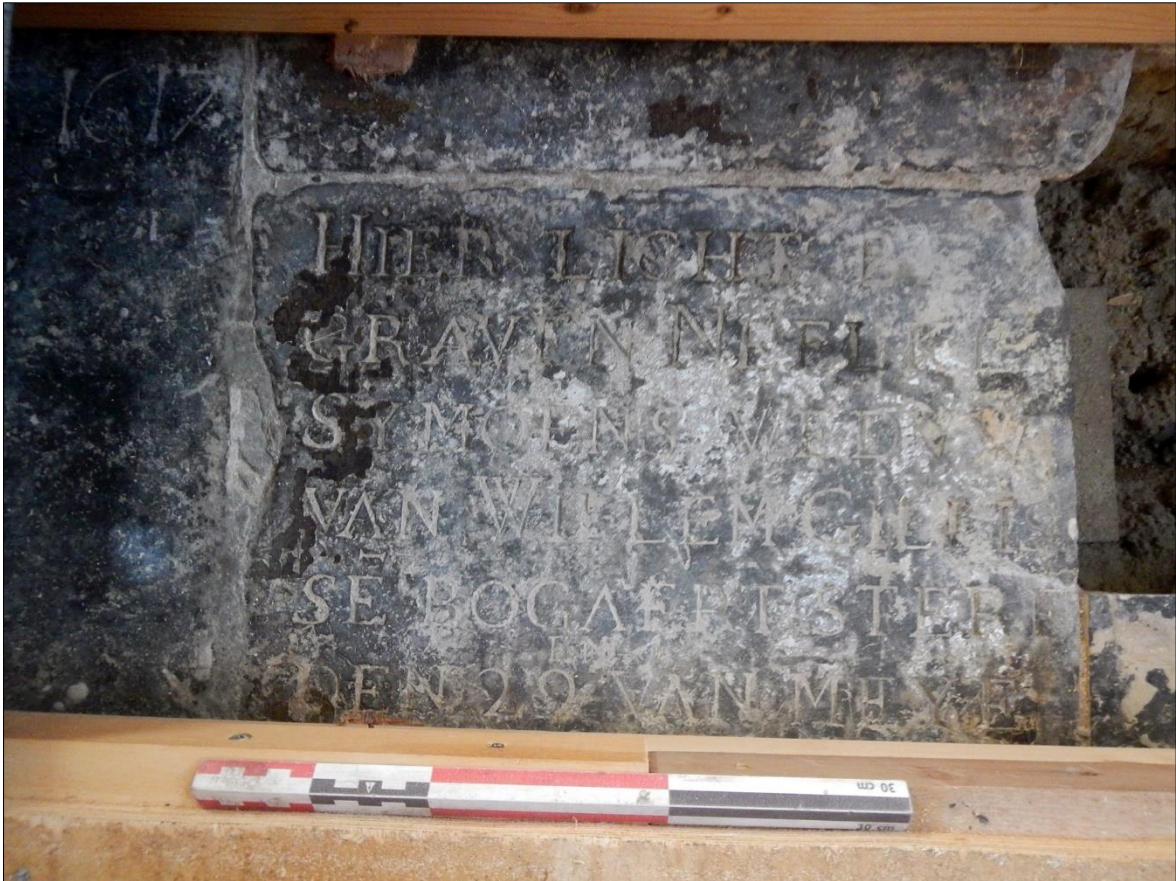
Afbeelding 6 Verzameling van verplaatste grafstenen onder de houten vloer bij het altaar.

In de kerk kunnen begravingen gelegen zijn vanaf de vroegste fase, de 12^{de}-eeuwse houten kerk, tot in de vroege 19^{de} eeuw. Omstreeks 1827 is bij Koninklijk Besluit begraven in de kerk verboden.² Van vijf dergelijke kerkgraven zijn de 17^{de}- en 18^{de}-eeuwse grafstenen nog in de kerk aanwezig in het deel rond de preekstoel (zie afbeelding 6). Deze stenen zijn verplaatst en afkomstig van elders in de kerk. In dit deel is onder de natuurstenen vloer, aangebracht in 1952, een laag van circa 40 cm zand gelegen. Niet bekend is of onder de in 1952 aangebrachte betonvloer in het middendeel en westelijk deel van de kerkzaal nog intacte grafstenen of graven zonder grafsteen aanwezig zijn.

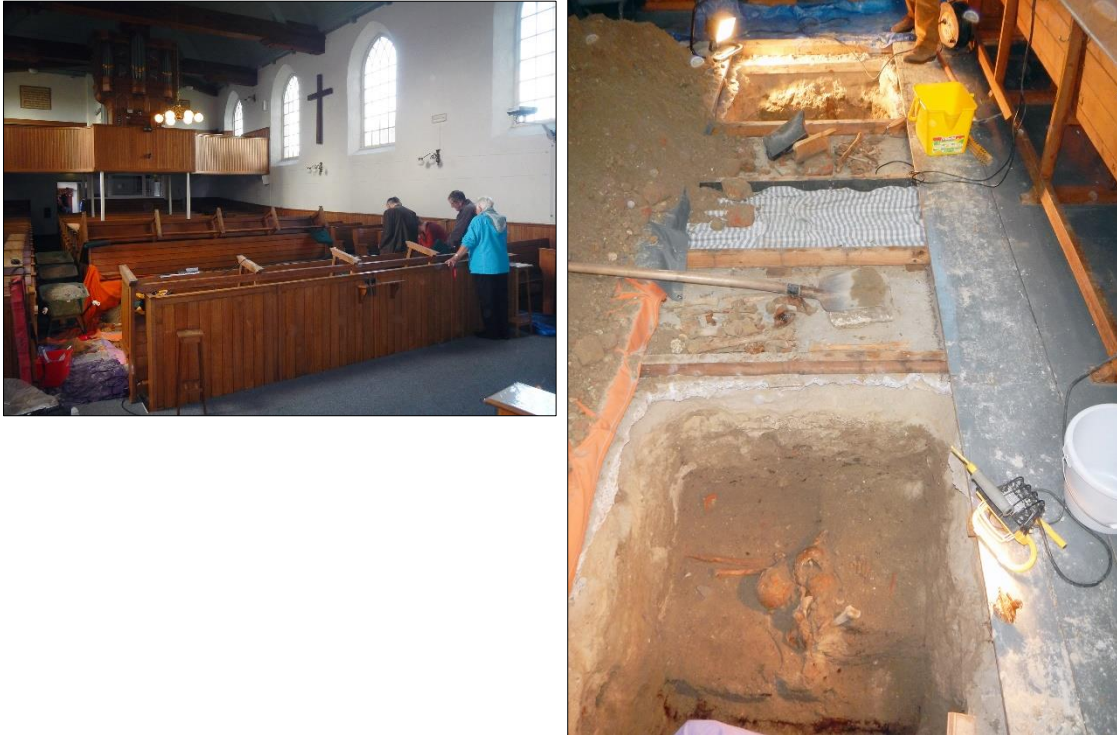
Afbeelding 8 Het archeologisch onderzoek in de Michaëlskerk. Links: de werkputten bevinden zich achter de eerste rij koorstoelen. Het onderzoek kon op belangstelling rekenen van verschillende leden van de kerk. Rechts: Zicht op de uitgegraven putten in de kerk. Op de voorgrond is werkput 1 te zien. Onder in de put bevindt zich een concentratie aan menselijk bot.

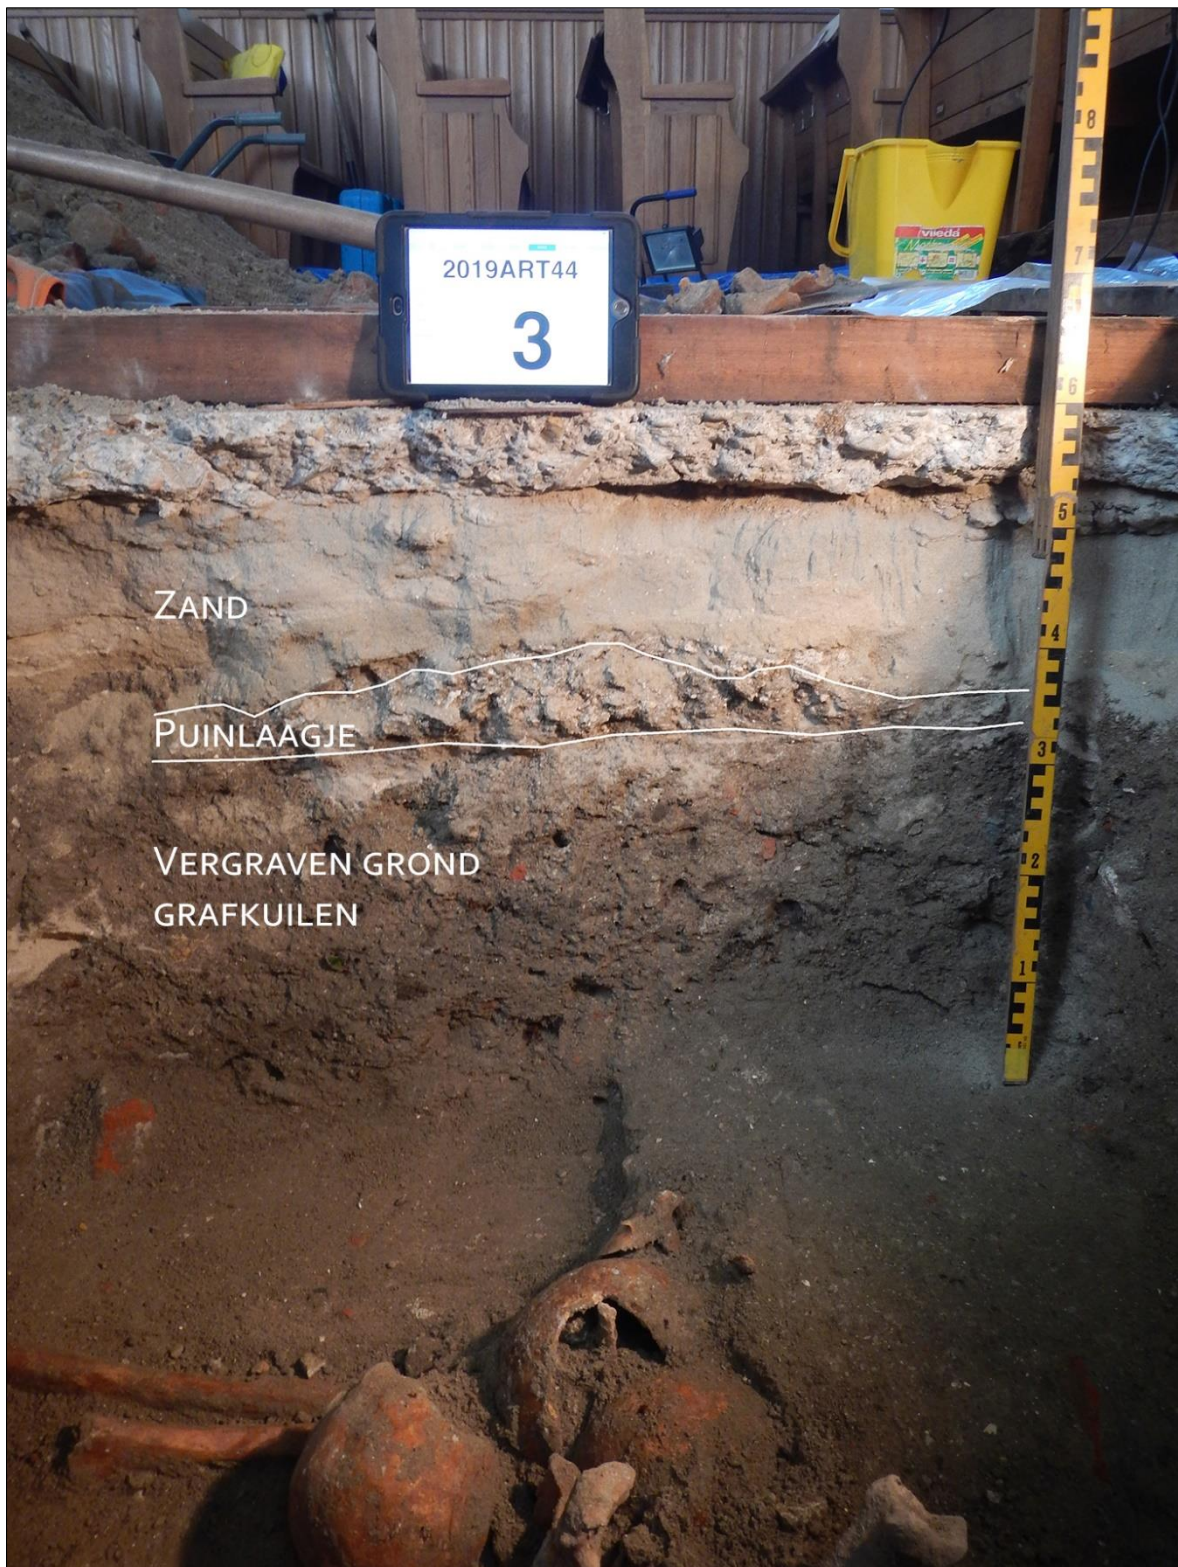
Afbeelding 9 Zicht op de bodemopbouw in werkput 1. Bemerkt de concentratie aan menselijk bot en schedels op de voorgrond. De foto is in noordelijke richting genomen.

De bodemkundige informatie uit dit onderzoek is beperkt. Dit is het gevolg van de aard en uitvoeringscondities van dit onderzoek. Wel kan gesteld worden dat onder de houten vloer, de balkenconstructie en de betonvloer een laag stabilisatiezand aanwezig is (spoor 2). Dit zandpakket is aangebracht bij de aanleg van de betonvloer, in 1952.⁴ Rond deze tijd wordt het interieur van de kerk vernieuwd. Net na de Tweede Wereldoorlog was het gebouw immers gebruikt als opslagplaats en voor korte periode niet in gebruik als kerk.⁵ Dit zal ongetwijfeld impact hebben gehad op het interieur, waarna inrichtingswerken nodig waren. In 1952 zou men de natuurstenen grafplaten verplaats hebben naar het voormalig dooptuingedeelte en is elders in de kerk de oude vloer vervangen door een exemplaar in gietbeton.⁶ De betonvloer is slechts een zestal centimeter dik.

Onder het bouwzand is in werkput 1 een dun laagje puin en kalkmortel vastgesteld (spoor 3), dat wellicht geïnterpreteerd kan worden als een stabilisatielaag voor een oudere vloer. In het tweede werkputje is deze laag echter niet aanwezig. Onder deze opgebrachte lagen bevindt zich een vrij dik pakket van bruingrijs, sterk siltig zand (spoor 1). Dit zand is duidelijk verschillende malen doorspit en vergraven. Het zand bevat naast verschillende fragmenten van bakstenen en natuursteen ook een kleine fractie aan aardewerk, maar vooral een redelijke hoeveelheid aan los menselijk bot. Hiermee wordt bedoeld dat de aangetroffen menselijke resten zich niet in anatomisch verband bevonden en dus het gevolg waren van het ruimen van oudere begravingen bij het uitgraven van nieuwe grafkuilen.

De onderzijde van dit heterogene pakket kon niet worden vastgesteld binnen de vooropgestelde diepte van de werkputten. Er is getracht om met boringen de diepteligging van de natuurlijke bodemlagen vast te stellen, maar door aanwezigheid van menselijk bot en puin in de ondergrond was dit niet mogelijk.

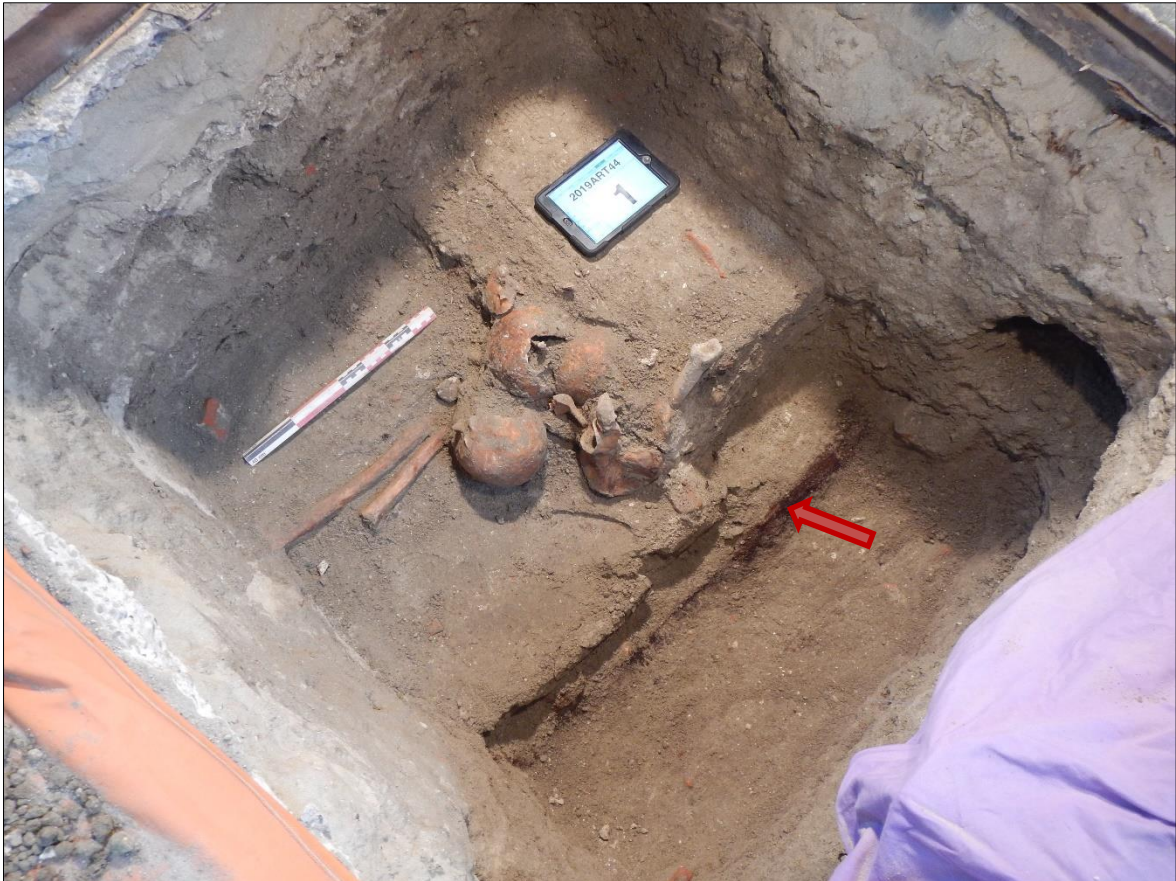
Abbeelding 11 Foto van het archeologisch vlak in werkput 1. Centraal een concentratie aan los menselijk bot. Daaronder is op de foto een donkerbruine lijn merkbaar (rode pijl). Dit zijn de restanten van een grafkist. De foto is in noordwestelijke richting genomen.

Dit graf, waarvan één houten plank van de kist is vastgesteld is aangetroffen in werkput 1 op een diepte van circa 2 meter +NAP (circa 1 meter beneden de houten plankenvloer). Er is niet gegraven tot het niveau van het skelet in de kist. De kist was ingestort en gevuld met eenzelfde zandig grondpakket als waaruit de laag spoor 1 is opgebouwd. De grond had hier een wat lossere structuur, wellicht ten gevolge van de nog aanwezige holle ruimtes in de kist. In het noorden van deze werkput tekende zich nog een dunne lijn af in de ondergrond, mogelijk de insnijding van een oudere grafkuil, maar qua grondmorfologie was er geen onderscheid te maken met spoor 1, enkel een vaag donkerder kleur. Dit spoor is dan maar aangeduid als vulling 2 van spoor 1.

In werkput 1 is de wand van een houten kist vastgesteld op de bodem van het archeologisch vlak. Het deksel van de kist was ingestort waardoor de kist deels gevuld was met eenzelfde zandig grondpakket als waaruit de laag spoor 1 is opgebouwd. Het skelet in deze kist is niet vrijgelegd vanwege de beperkte werkruimte.

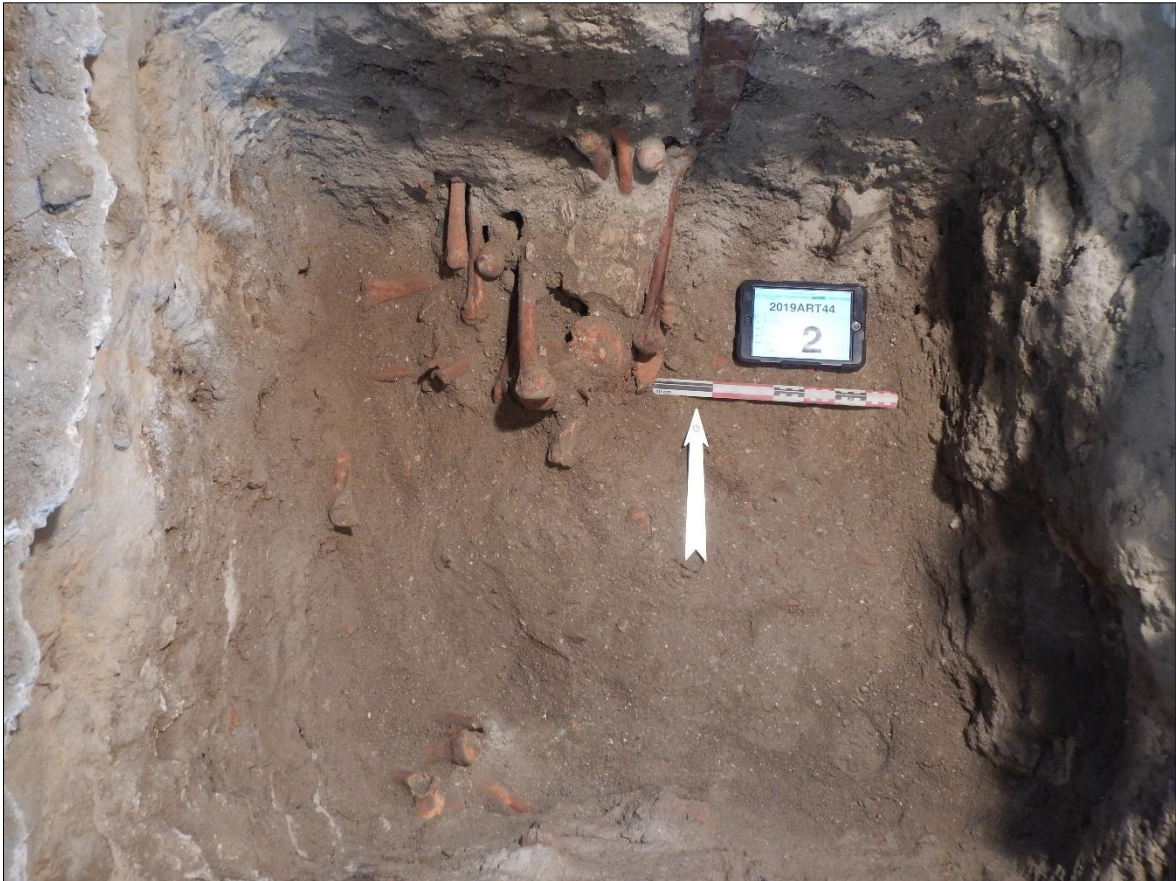
Afbeelding 13 Aanzicht van het archeologisch vlak in werkput 2, met concentraties aan menselijk bot onderin de put. De foto is in noordelijke richting genomen.

In werkput 2 zijn in het archeologisch vlak geen aanvullende sporen vastgesteld. Bij het zetten van een boring is wel vastgesteld dat hier op circa 20 centimeter beneden het vlakniveau (2,15 meter +NAP) een harde laag met veel puin bevindt. Uit plaatselijk graafwerk tot dit niveau (op circa 1,98 meter +NAP) kon niet bepaald worden of het nu een uitbraakspoor, een puinlaag of een muurrestant betrof.

In werkput 2 is bij het zetten van een boring gestuit op een ondoordringbare laag puin. Bij het deels verdiepen naar dit niveau is een puinlaag vastgesteld. Door de beperkte omvang van het onderzoek is het echter moeilijk dit te gaan interpreteren. Het kan een uitbraakspoor zijn, een fundering of een afvalraag. Dit kan verbonden zijn met een oudere fase van de kerk. Anderzijds wordt niet uitgesloten dat dit een restant kan zijn van de sloopcampagne in de 17^{de} eeuw.
